**А.Ю.ДЕНЬЩИКОВ**, асистент, ДГМА, Краматорск;  
**С.В.ПОДЛЕСНЫЙ**, канд.техн.наук, доцент, ДГМА, Краматорск

## **СНИЖЕНИЕ КОРОБЛЕНИЙ ПОСЛЕ СВАРКИ МЕТОДОМ ВИБРАЦИОННОГО СТАРЕНИЯ**

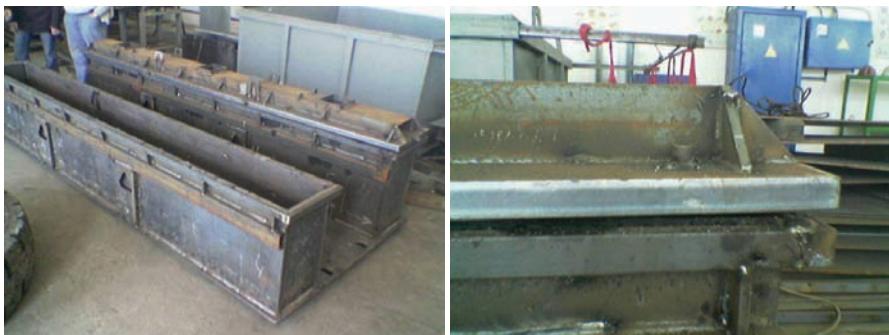
а)  
б)  
Рисунок 1 – Ящик батарейный взрывобезопасный

**1. Виброправка конструкции в свободном состоянии.** На НПП «Энергия» была проведена виброобработка сварной конструкции крышки «Ящика батарейного взрывобезопасный типа ЭК-120-РР-440/640-9», вид сверху которого представлен на рис. 1, а.

В связи с тем, что крышка ящика за счет остаточных напряжений имеет коробление и неплотно прилегает к ящику (см. рис. 1, б), то при виброобработке производился контроль кривизны крышки.

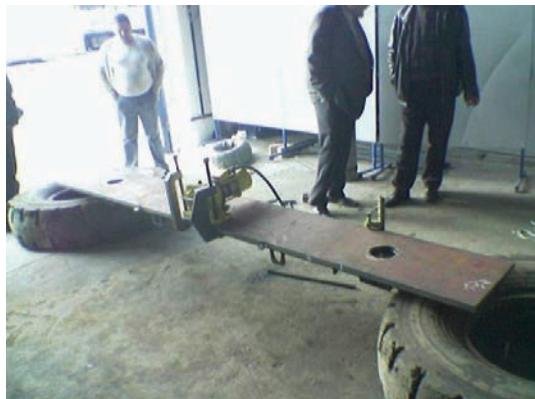
Рисунок 3 – Расположение конструкции с закрепленным вибратором на опорах

Для проведения виброобработки крышки была расположена на двух вибропоглощающих опорах (автомобильных покрышках) размещенных по краям. Вибратор располагался максимально близко к геометрическому центру конструкции (рис. 3).

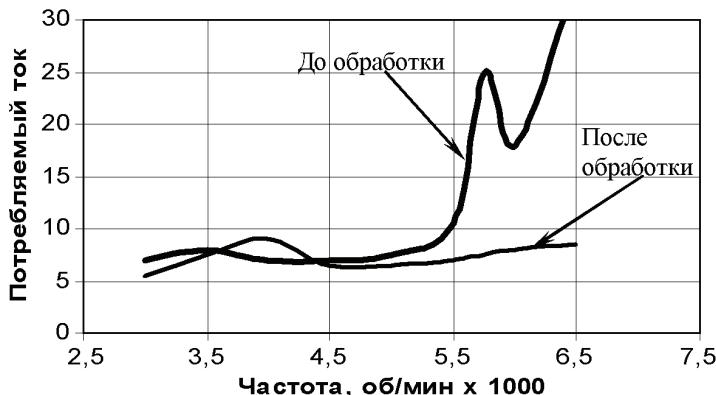
Рисунок 4 – График зависимости потребляемого двигателем тока от частоты вращения

Перед обработкой и после нее был замерен ток потребляемый электродвигателем (дебаланс вибровозбудителя был установлен на 15 %). Результаты представлены в виде табл. 1 и графика на рис. 5.

Потребляемый ток	Частота, об/мин								
	3000	3500	4000	4500	5000	5500	5750	6000	6500
До виброобработки, А	7	8	7	7	7,5	10,5	25	18	33
После виброобработки, А	5,5	7,4	9	6,5	6,5	7	7,5	8	8,5

Виброобработка производилась на первой резонансной частоте равной 6500 об/мин при величине дебаланса 40 % (~12 кН), затем повторно при дебалансе 60 % (~18 кН), при этом потребляемый ток снизился с 45 А до 33 А (при 40 %) и с 40 А до 33 А (при 60 %), что косвенно свидетельствует о снижении остаточных напряжений. При этом величину коробления удалось уменьшить с 17,2 мм до 11,2 мм на одном из концов крышки и с 13 мм до 8,2 мм на втором, что не отвечает техническим условиям к изготавливаемой конструкции.

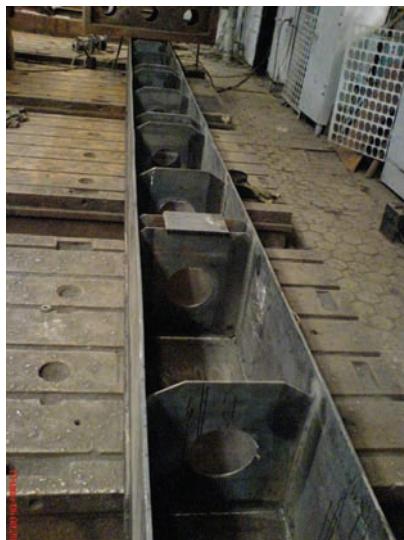
Рисунок 5 – Общий вид колоны без верхней полки

**2. Виброобработка конструкций с использованием дополнительных приспособлений.** Исследования проводились на сварной колонне, которая представляет собой коробчатую конструкцию (толщина стенки 10 мм) с вваренными усиливающими элементами – мембранными толщиной 6 мм (рис. 5-6).

При варке мембран, во время изготовления конструкции, в стенках конструкции после сварки возникли коробления. Для обеспечения заданной формы конструкции, данные коробления необходимо было снизить до наварки верхней полки.

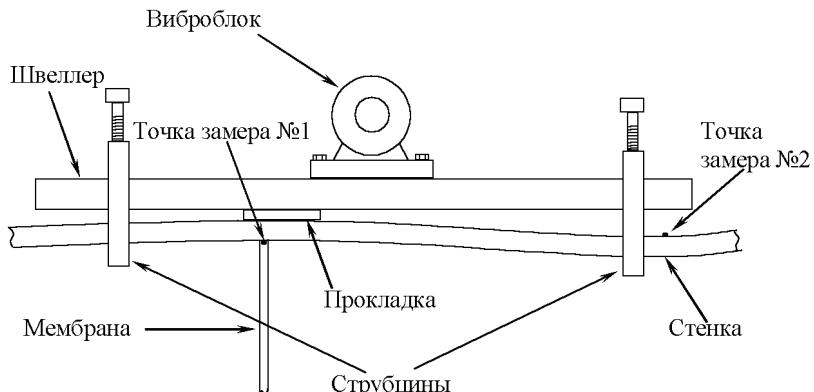
Рисунок 7 – Схема закрепления виброблока

Для снижения короблений была выбрана следующая схема обработки: вдоль стенки через прокладку был проложен и прикреплен струбцинами

швеллер № 14 (рис. 7) таким образом, чтобы стенка приняла прямолинейное положение (струбцины на рис. 7. показаны в незатянутом положении). При деформировании стенки возникли внутренние напряжения, которые необходимо было снизить в процессе виброобработки.

Виброблок виброокомплекса Вк90 был прикреплен непосредственно к швеллеру болтами М20, пропущенными в предварительно просверленные отверстия. Значение дебаланса было установлено 10 %, что дало развиваемое виброусилие 3 000 Н.

Как показывают результаты, коробления удалось снизить примерно на 20 %. Для снижения на большую величину жесткость эталонной прямолинейной конструкции должна быть значительно выше жесткости элемента конструкции, подвергаемого правке, что не было обеспечено при использовании в качестве эталонной конструкции швеллера № 14.

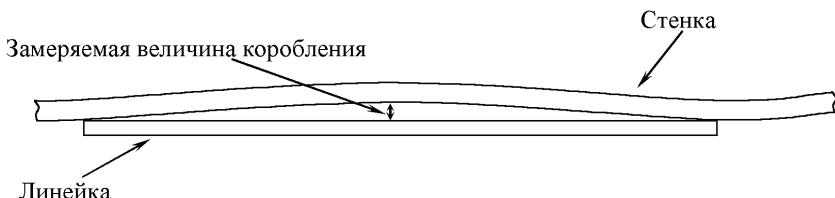
Рисунок 8 – Схема измерения коробления

Величина короблений замерялась как расстояние от линейки, длиной 1м, проложенной вдоль стенки до самой стенки (рис 8).

№ точки замера	После сварки	После виброобработки
1	4	3
2	3,5	2,8
